Sistema de reparación de metal autolubricante

BELZONA®
1131

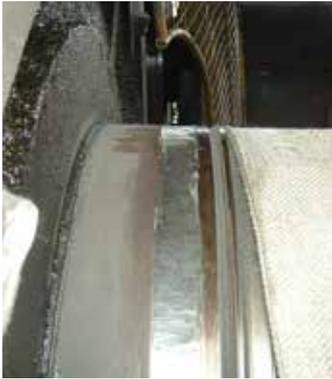
Área del sello desgastada

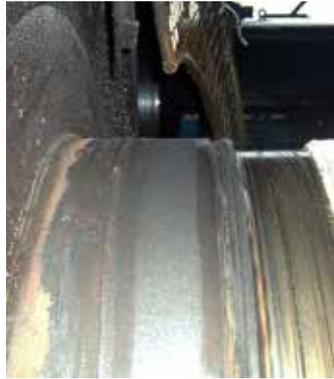
Área del sello reparada

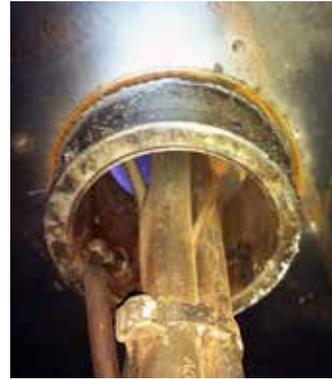
Eje corroído

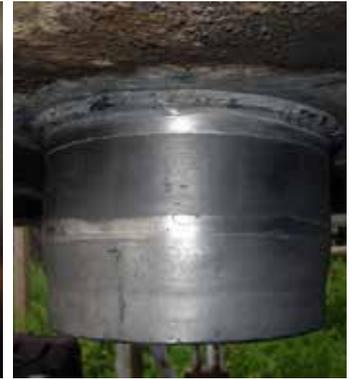
Eje reconstruido
