Material en pasta fina para la reconstrucción de picaduras superficiales

BELZONA
1151

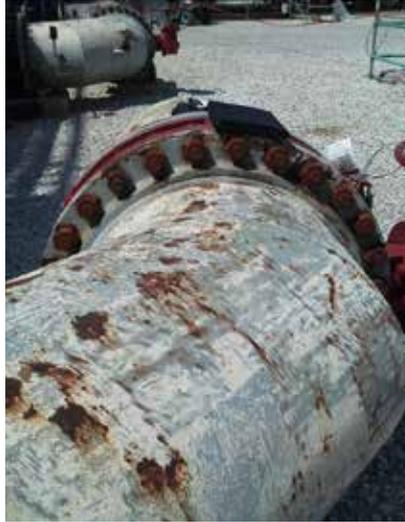
Tubo con picaduras

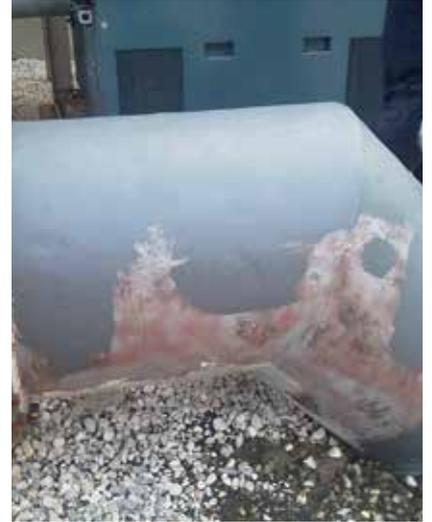
Reparación sin dificultades

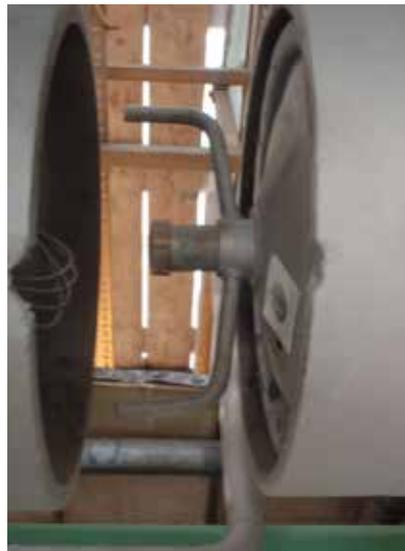
Acoplamiento con picaduras

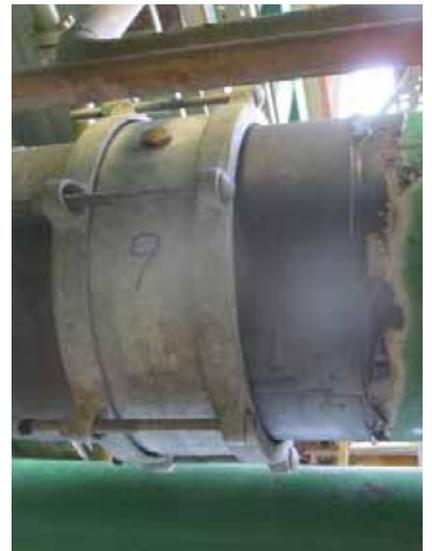
Acoplamiento reparado instalado
