# Material de reparación de metales para aplicación sobre superficies húmedas y contaminadas con aceite

**BELZONA®**  
**1161**

Belzona 1161 es un sistema en pasta de dos componentes, tolerante a superficies sin preparar, diseñado para la reparación y reconstrucción de maquinaria y equipos.

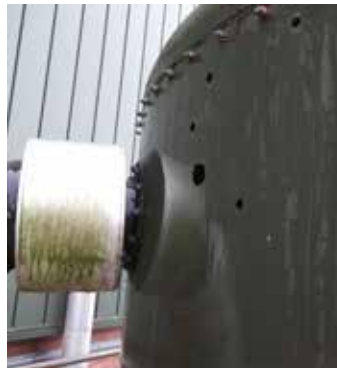
Perforación en la pared

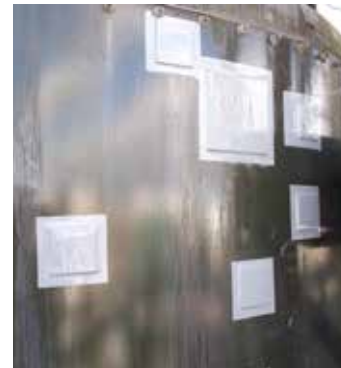
Soldadura de placas en frío
