# Material de reparación multipropósito tolerante a superficies sin preparar

**BELZONA®**

# 1212

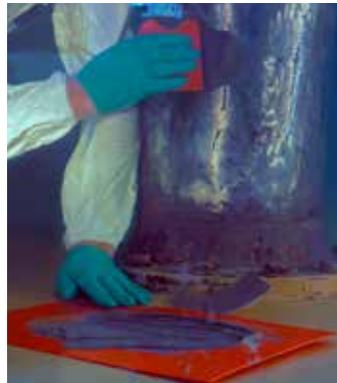
Aplicación bajo el agua

- Soldadura de placas, relleno de picaduras provocadas por corrosión y reparación localizada de tuberías húmedas, con condensación o contaminadas con aceite en las que no se puede efectuar granallado
- Sellado en el lugar de fugas de aceite y fluidos en tanques de almacenamiento, motores, cajas de engranajes, transformadores y sumideros
- Reparación de larga duración de estructuras y embarcaciones marinas, como cascos de barcos, timones, hélices y tanques de lastre, sin que los equipos deban retirarse de servicio
- Reparaciones bajo el agua, incluidas aplicaciones en zonas de salpicadura y estructuras costeras

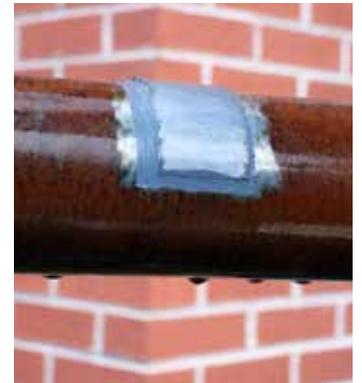
Aplicación sobre superficies húmedas o contaminadas con aceite

Belzona 1212 puede aplicarse directamente sobre superficies preparadas manualmente, húmedas o contaminadas con aceite, así como en sustratos sumergidos.
