# Compuesto de reparación de metales de curado rápido para reparaciones de emergencia

**BELZONA®**  
**1221**

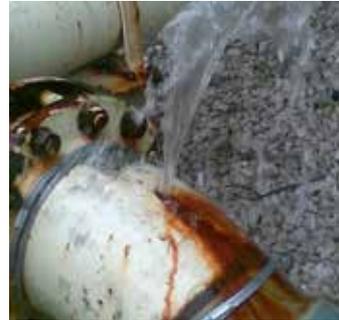
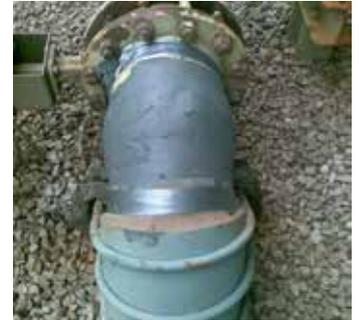
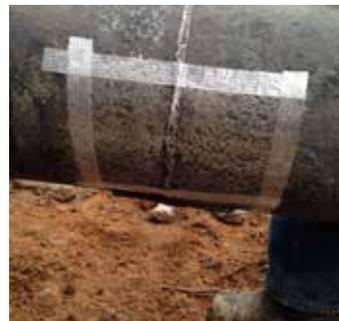
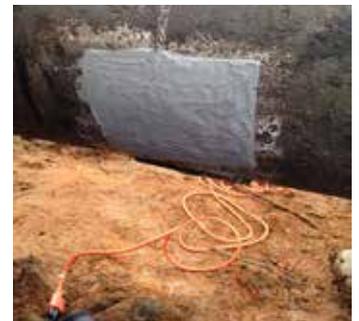
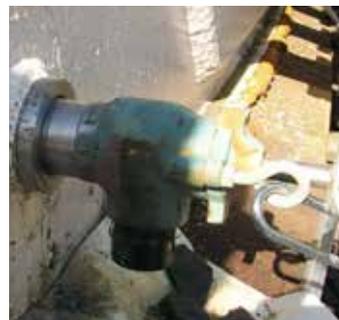
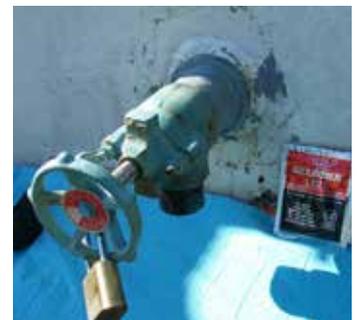
## Aplicación: Antes y después

- Tuberías con fugas
- Vástagos de cilindros hidráulicos rayados
- Tanques con fugas
- Roscas dañadas
- Carcasas fracturadas y perforadas
- Asientos de cojinetes
- Aisladores dañados
- Conductos
- Tolvas
