Compuesto de reparación activado por calor para superficies calientes

BELZONA®
1251

Belzona 1251 (HA-Metal) es un sistema de un solo componente para la reparación y protección de superficies metálicas que se aplica mientras los equipos están en servicio.

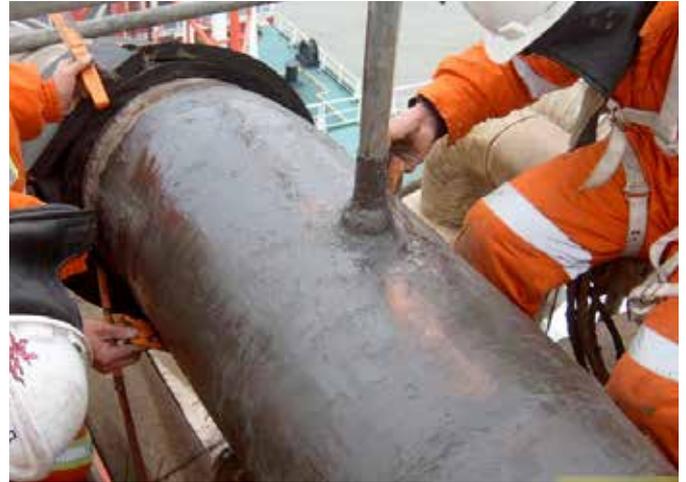
Reparación de tubería de agua caliente e hidrocarburos

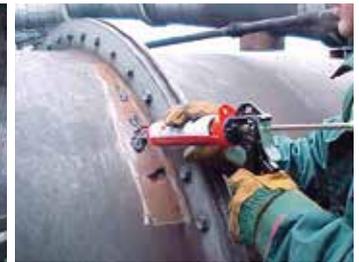
Soldadura de placas

Relleno de picaduras

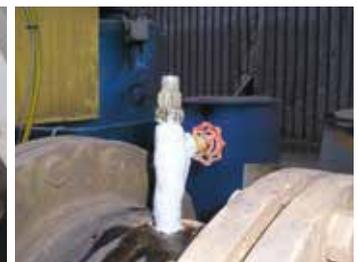
Reparación de soldaduras

Sellado de fugas de tuberías
