# Recubrimiento cerámico resistente a la erosión-corrosión

**BELZONA®**  
**1321**

Belzona 1321 (Ceramic S-Metal) es un material de dos componentes, de alta resistencia, que protege los equipos contra la erosión y la corrosión.

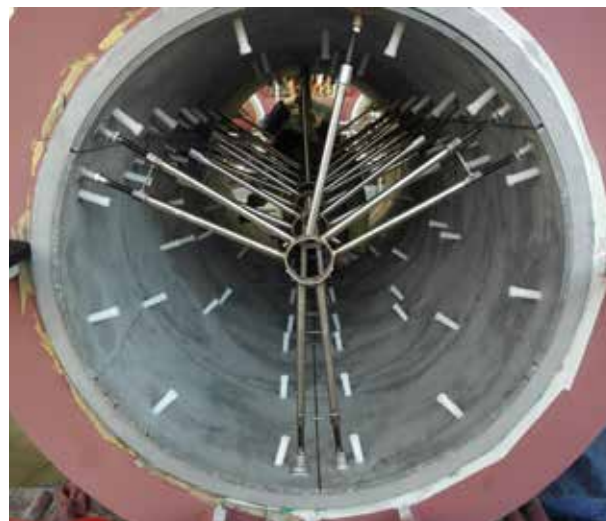
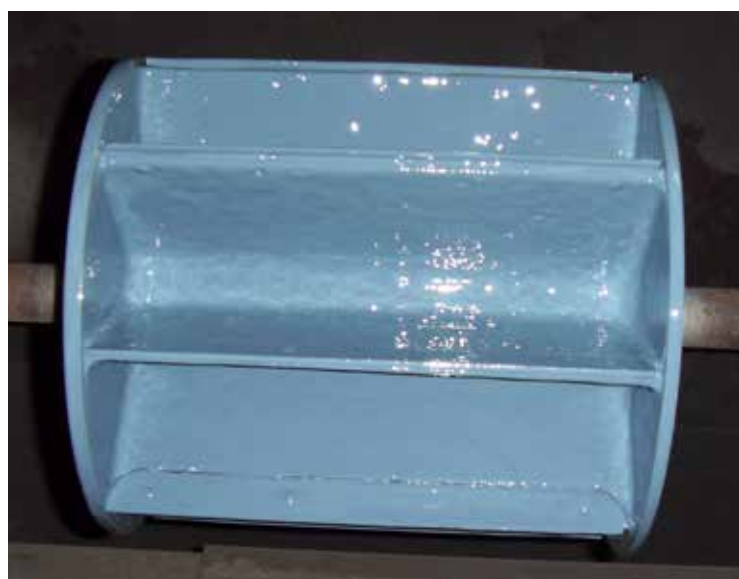
Este recubrimiento resistente a la erosión y la corrosión protege equipos que manejan líquidos, como bombas, tuberías y válvulas.

Belzona 1321 se puede utilizar para reparar intercambiadores de calor que presentan daños causados por la erosión y la corrosión.
