# Recubrimiento para protección contra la erosión y la corrosión en condiciones de inmersión a alta temperatura

**BELZONA®**  
**1381**

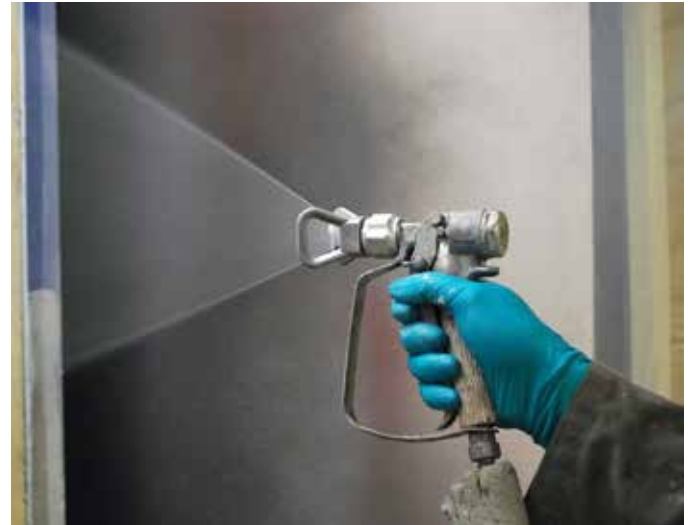
Belzona 1381 permite aplicaciones con pulverizador con un desgaste insignificante de la boquilla.

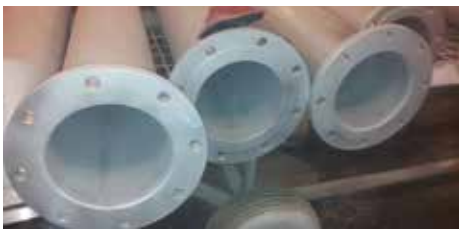
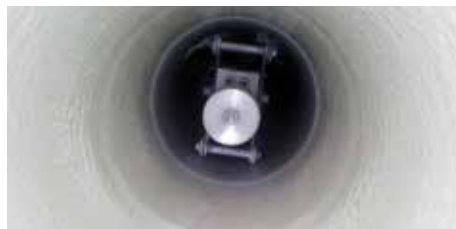
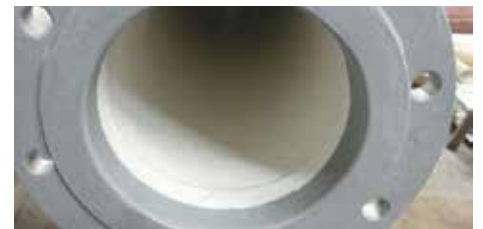
## Ejemplo de aplicación:

Antes, durante y después de una aplicación de Belzona 1381 mediante pulverizador en el interior de una tubería.
