# Recubrimiento pulverizable para inmersión a alta temperatura

**BELZONA®**

# 1391S

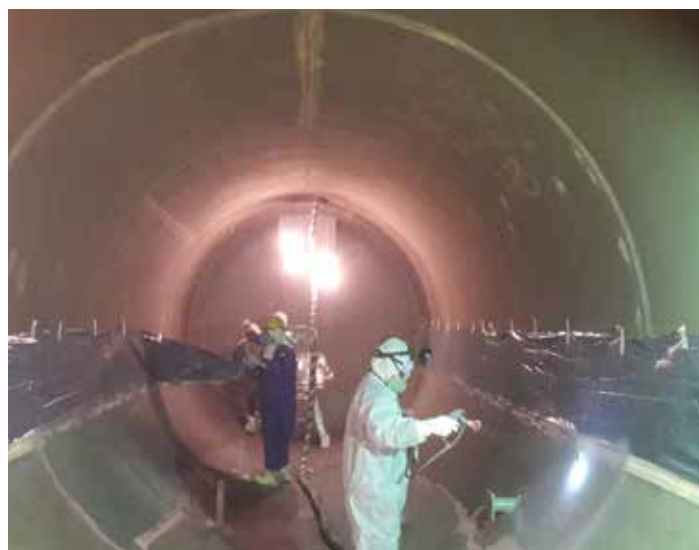
Aplicación de Belzona 1391S usando pulverización

- **Aplicación simple con pulverizador**

Es fácil de mezclar y aplicar con un equipo pulverizador sin aire con calefacción. Además, cura a temperatura ambiente reduciendo el tiempo de inactividad.
