Recubrimiento de aplicación manual para inmersión en alta temperatura

BELZONA®
1391T

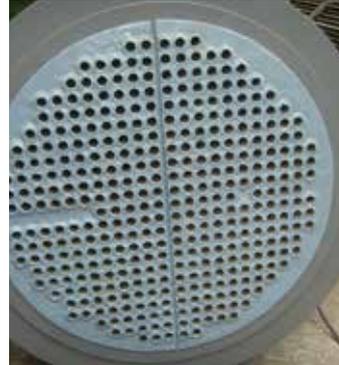
Protección de intercambiador de calor

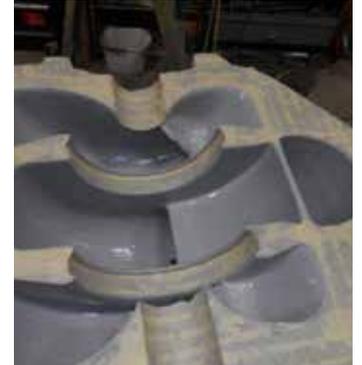
Revestimiento de bomba

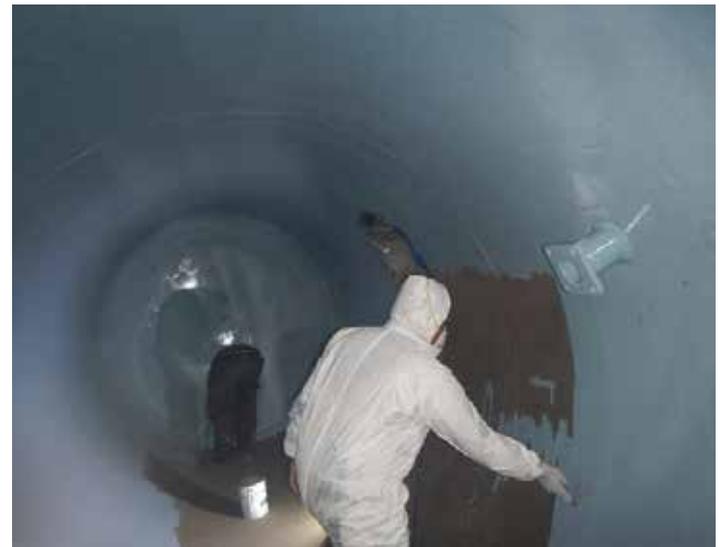
Aplicación manual de Belzona 1391T

Este sistema libre de solventes se aplica con herramientas manuales simples en áreas que requieren una máxima resistencia a la erosión.
