# Recubrimiento protector pulverizable para equipos de proceso que operan a altas temperaturas

**BELZONA®**  
**1523**

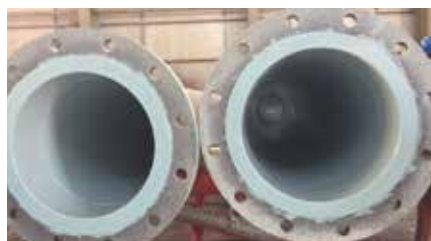
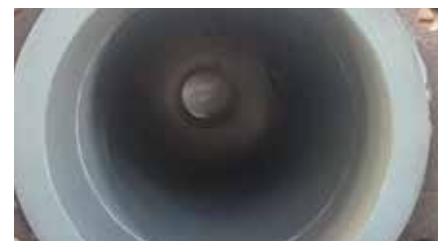
Los colores claros de Belzona 1523 facilitan su inspección visual en los recipientes.
