# Revestimiento para protección contra el ataque abrasivo a temperaturas elevadas

**BELZONA®**  
**1813**

Belzona 1813 es un recubrimiento de reparación y protección de dos componentes diseñado para superficies expuestas al ataque abrasivo a temperaturas de hasta 200 °C

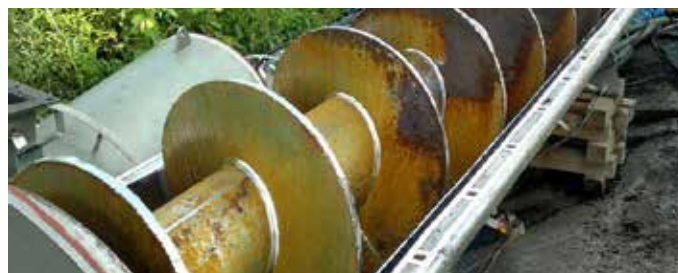
Transportador sinfín dañado

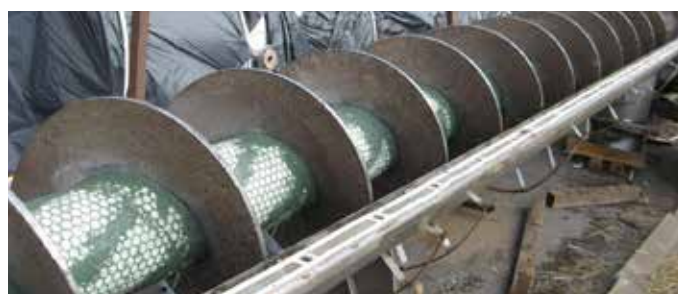
El transportador sinfín reparado con Belzona 1813 y tejuelas de alúmina
