Revestimiento industrial en pasta para protección contra el ataque abrasivo

BELZONA®
1811

Belzona 1811 (Ceramic Carbide) es un recubrimiento de dos componentes para reparación y protección de superficies expuestas al ataque abrasivo.

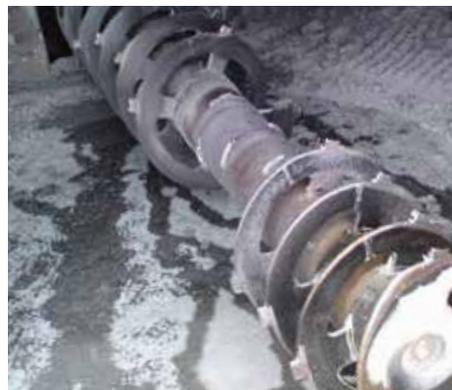
Transportador sinfín antes del recubrimiento

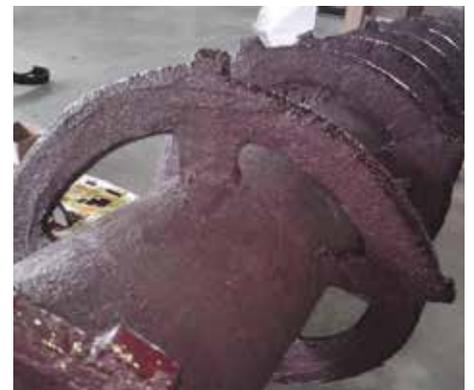
Transportador sinfín recubierto con Belzona 1811
