Revestimiento industrial en pasta para protección contra el ataque abrasivo

BELZONA
1812

Belzona 1812 (Ceramic Carbide FP) es un recubrimiento de dos componentes para reparación y protección de superficies expuestas al ataque abrasivo.

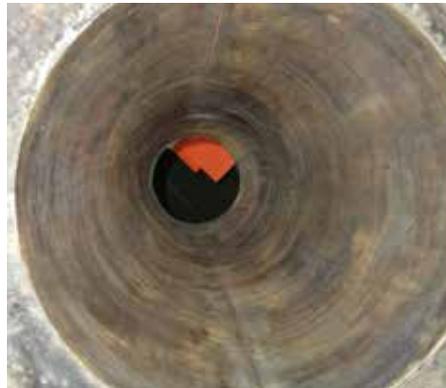
Cono de acero antes del recubrimiento

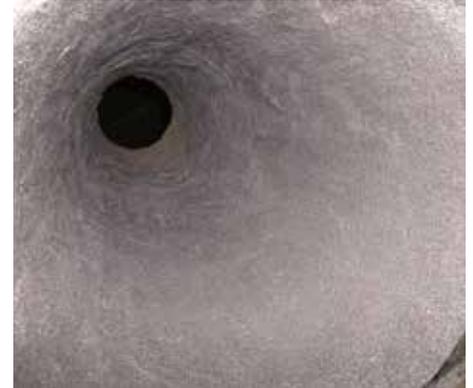
Cono de acero recubierto con Belzona 1812
