# Sistema de reparación para protección contra el ataque abrasivo

**BELZONA®**  
**1814**

Belzona 1814 es un sistema de reparación económico de 3 componentes que protege las superficies expuestas al ataque abrasivo.

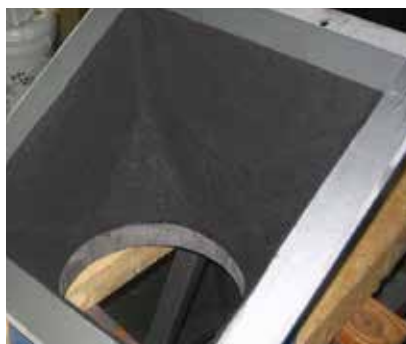
Protección para canales de descarga y tolvas

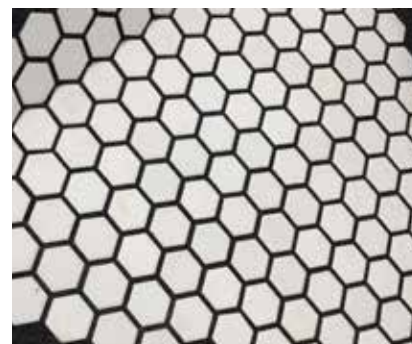
Lechada para láminas de alúmina

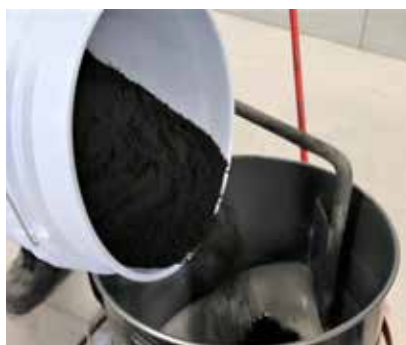
Fácil mezclado

El sistema Belzona 1814 consta de tres partes, una base, un solidificador y un agregado, y se prepara y aplica fácilmente, sin necesidad de herramientas especiales.

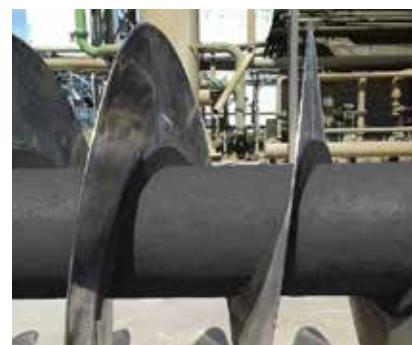
Fácil aplicación

El material es fácil de mezclar y cuenta con la ventaja de una vida útil prolongada, por lo cual es ideal para su aplicación en grandes superficies. Durante la aplicación, no se necesitan herramientas especiales y es posible aplicar capas gruesas y delgadas en una sola operación.
