# Sistema de fraguado rápido, tolerante a superficies sin preparar y resistente a la abrasión para reparaciones de parches

**BELZONA®**  
**1818**

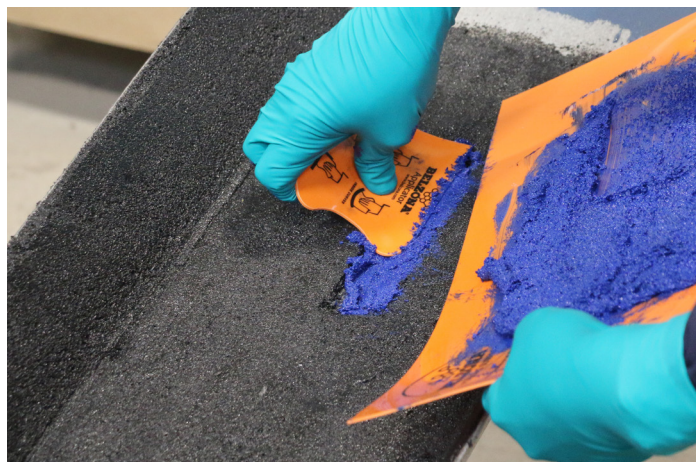
Como se observa en la imagen superior, Belzona 1818 es ideal para reparaciones en las que un rápido retorno al servicio resulta crucial.
