Recubrimiento adhesivo para superficies antideslizantes de alta seguridad

BELZONA
1821

Belzona 1821 (Fluid Metal) es un sistema antideslizante utilizado para adherir los agregados Belzona 9211 (Supergrip) o Belzona 9231 (Surefoot) a la superficie de maquinarias y equipos.

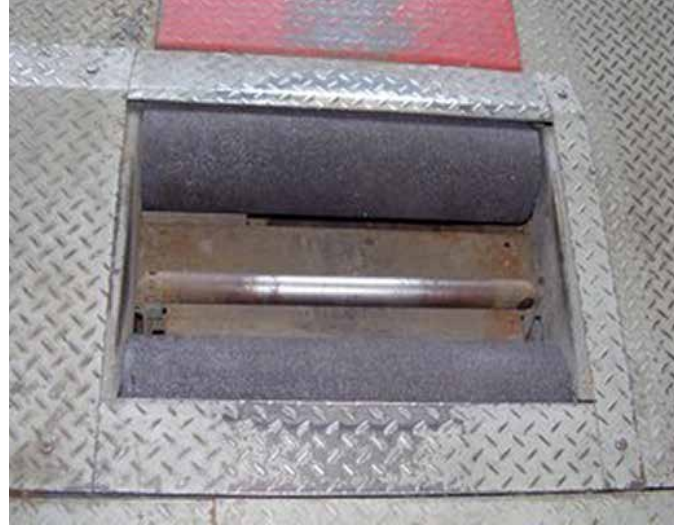
Rodillos de accionamiento: 12 años después de la aplicación original, aún en excelentes condiciones

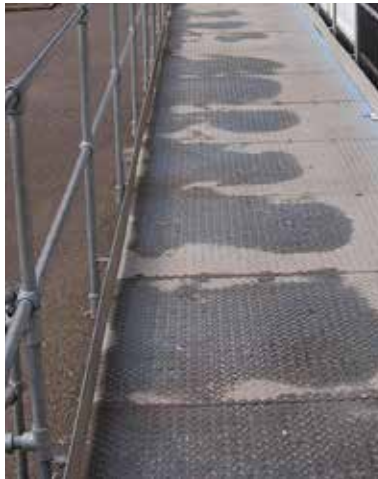
Rampa de acero pulida antes del recubrimiento

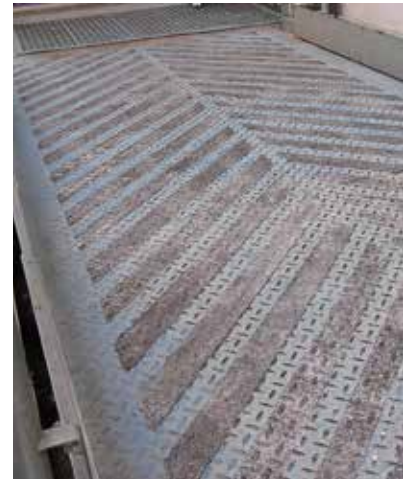
Rampa con franjas de Belzona 1821
