Sistema de reparación compuesto

BELZONA[®]
SUPERWRAP
II

Belzona SuperWrap II es un compuesto de reparación diseñado para restaurar la resistencia de sustratos metálicos debilitados o agujereados. Desarrollado para aplicaciones en tuberías y recipientes de proceso, también es adecuado para sistemas presurizados y de seguridad crítica, y se puede utilizar en curvas, tubería en T y otras geometrías complejas.

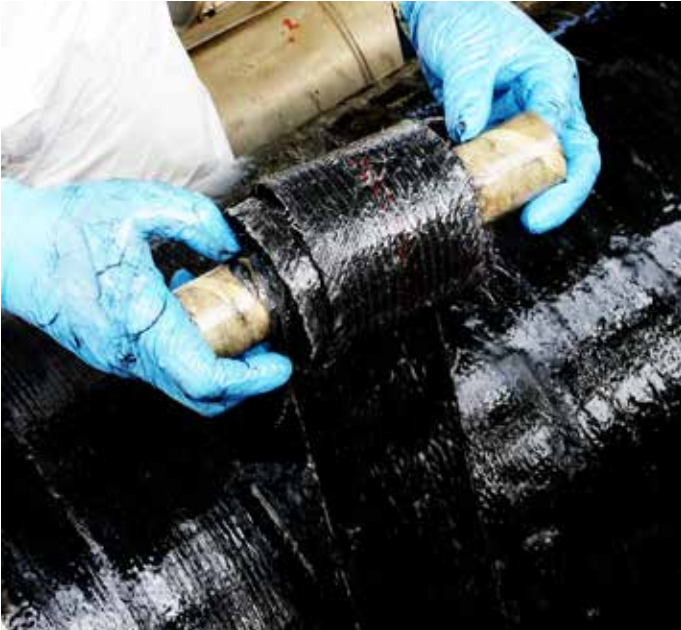
Una combinación exclusiva de resina con un 100 % de sólidos, una lámina de refuerzo de fibra de carbono y vidrio y una película de compresión que le asegura una aplicación rápida y simple. Puede permanecer sin mantenimiento por hasta 20 años.
