Recubrimiento industrial para la protección de pisos

BELZONA®
5231

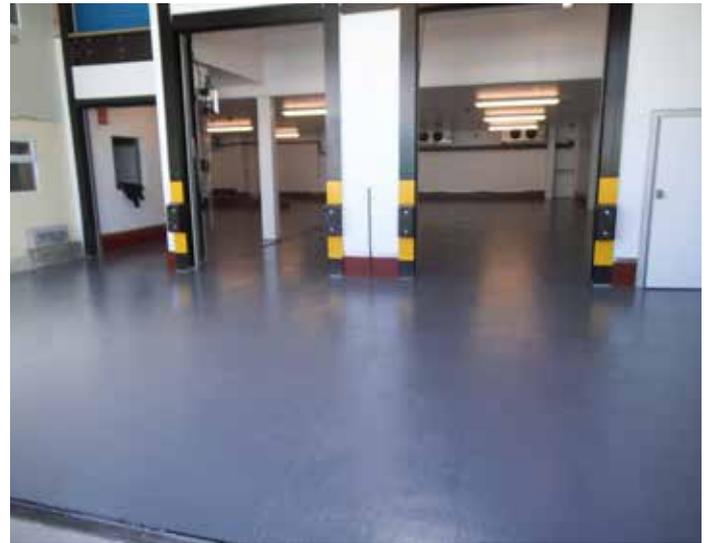
Depósito de lácteos cuyo piso fue restaurado con Belzona 5231

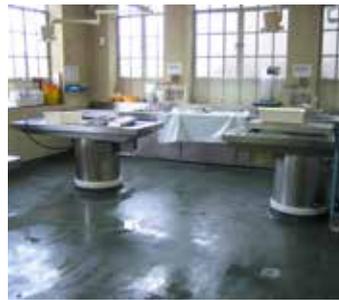
Piso de hormigón antes de la aplicación

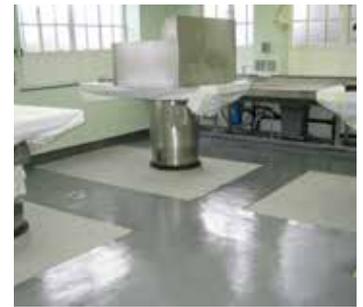
Piso de hormigón después de la aplicación

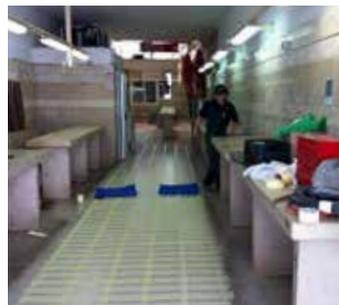
Piso de baldosas antes de la aplicación

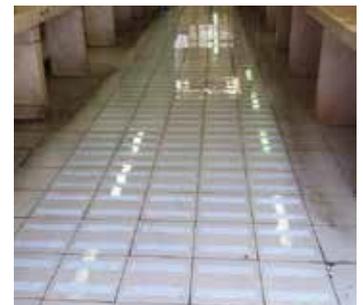
Piso de baldosas después de la aplicación
