# Elastómero fluido, duradero y resistente a la abrasión

**BELZONA®**  
**2131**

Belzona 2131 (D&A Fluid Elastomer) es una resina de poliuretano de dos componentes diseñada para el recubrimiento de superficies de goma y metal, así como para el moldeo de nuevos componentes de goma.

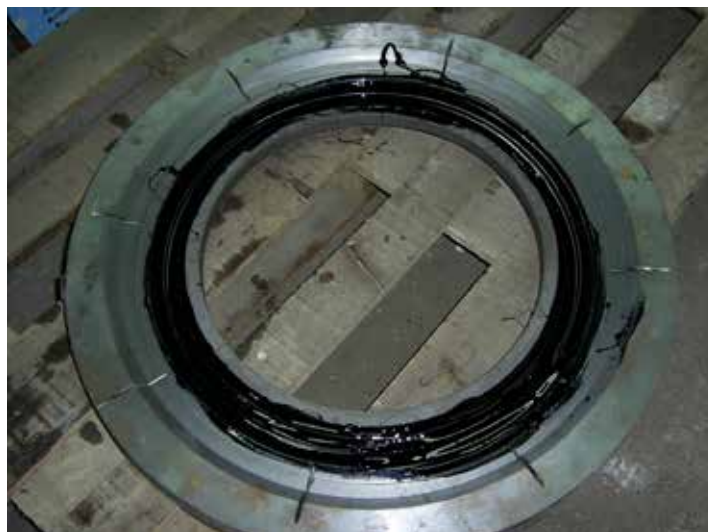
### Áreas de aplicación: Antes y después

- Colado de moldes flexibles
- Colado de cojinetes guía
- Colado de amortiguadores
- Reparación de diafragmas
- Reparación de acoplamientos de transmisión
- Revestimiento de bombas
