# Compuesto de reparación flexible, multipropósito

Belzona 2211 (MP Hi-Build Elastomer) es un compuesto de reparación elastomérico en pasta de dos componentes, diseñado para reparar y reconstruir piezas de goma.

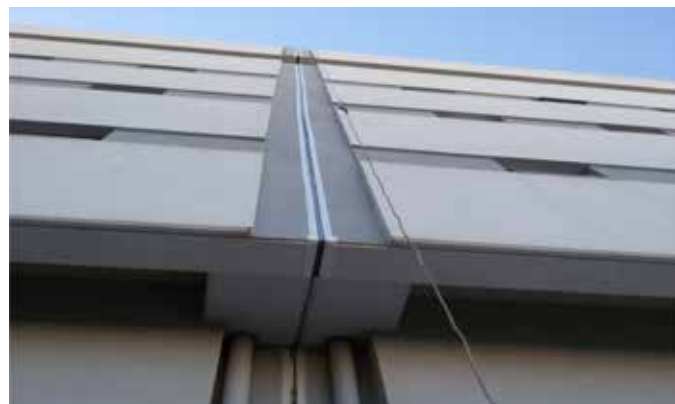
ANTES

DESPUÉS

Reconstrucción de pieza dañada

Reparación de rasgadura y grieta

Moldeado de nueva pieza

Sellado de materiales disímiles
