# Sistema de emergencia para impermeabilización y protección contra factores climáticos

**BELZONA®**  
**3121**

Belzona 3121 (MR7) es un sistema de reparación e impermeabilización de emergencia de dos componentes ideado para sellar todo tipo de superficie en techos y estructuras incluso en condiciones climáticas adversas. Este material, que se aplica en forma líquida, está diseñado para impermeabilización instantánea y se puede aplicar en cualquier momento del año, independientemente de las condiciones climáticas.

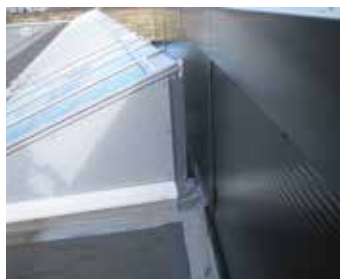
Juntas y cordones

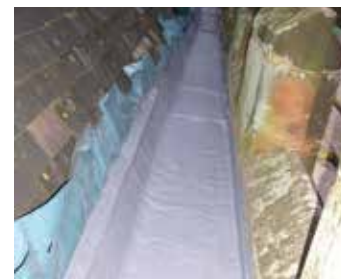
Juntas de canaletas

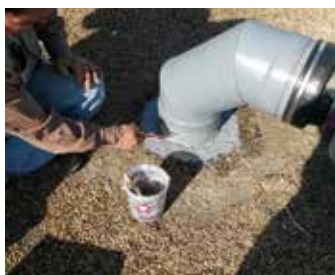
Ventilaciones

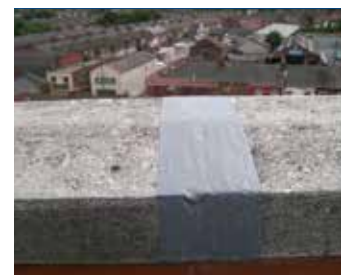
Paredes de parapetos y juntas en albardillas
