# Protección flexible sin juntas para aislamiento térmico

Belzona 3211 (Lagseal) es un recubrimiento microporoso en base acuosa y de un solo componente, diseñado para sellado y protección de larga duración de todo tipo de aislamiento térmico.

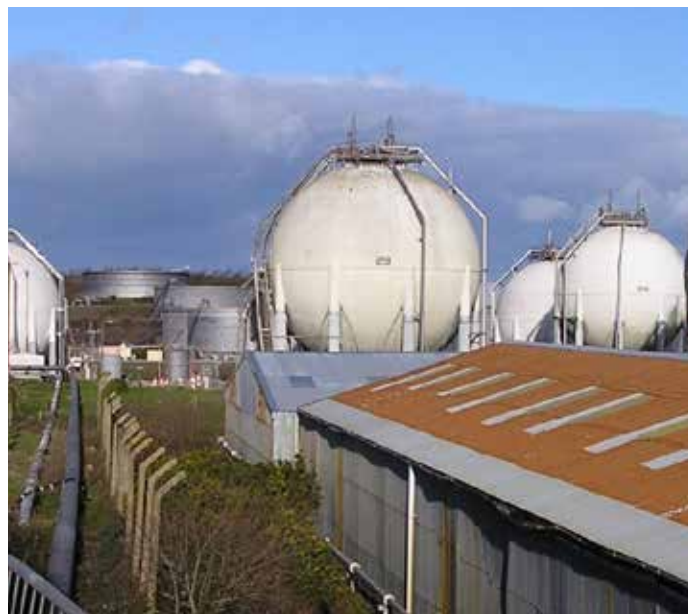
Tanques esféricos de almacenamiento de GNL

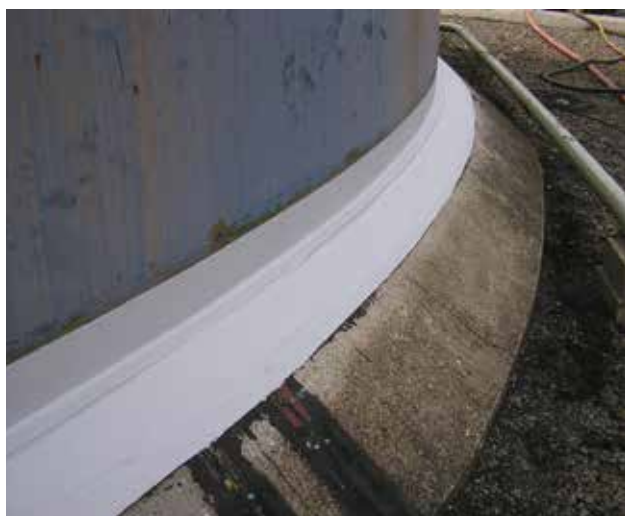
Sellado de base de tanque
