# Sistema liviano para reparación y reconstrucción de superficies verticales y suspendidas.

**BELZONA®**  
**4141**

Belzona 4141 (Magma-Build) es un compuesto de reparación liviano, de dos componentes, diseñado para la reconstrucción de superficies de hormigón verticales o suspendidas que presentan deterioro. Este sistema para construcción en altura simplifica las aplicaciones al tiempo que proporciona protección de larga duración.

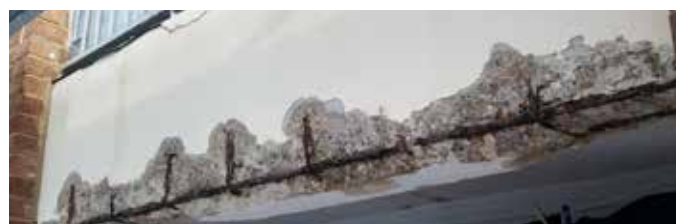
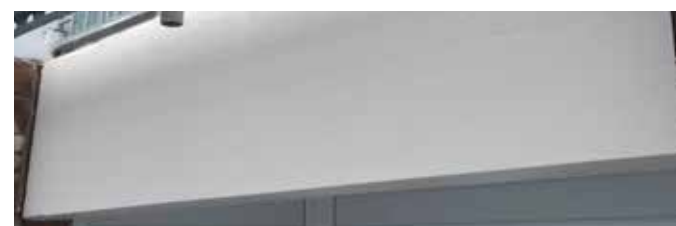
Antes

Después
