# Sistema de protección para hormigón

**BELZONA®**  
**4151**

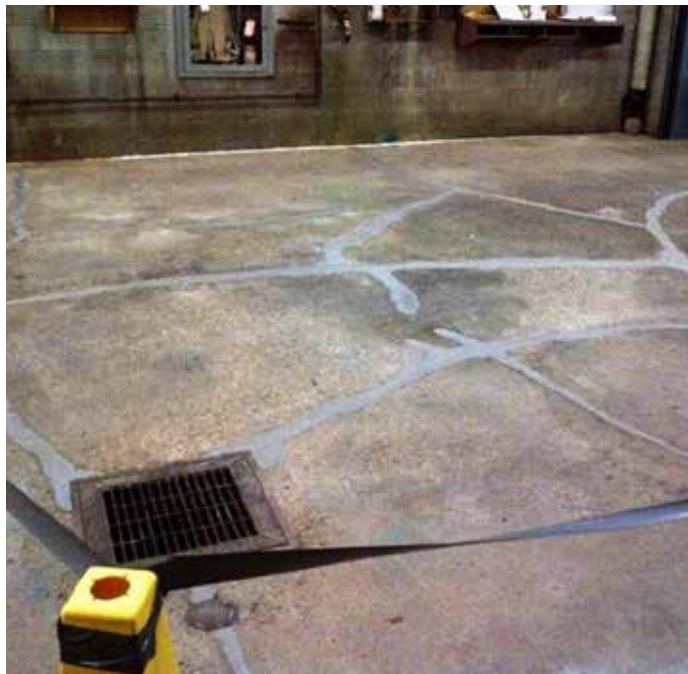
Grieta reparada con el sistema Belzona 4151 y 4111

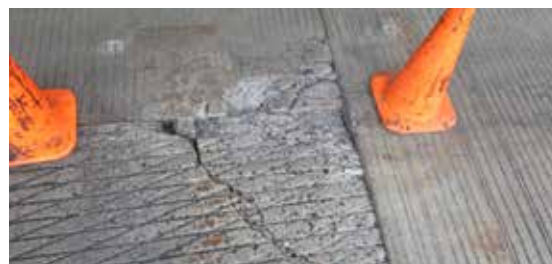
Un panel de hormigón presentaba agrietamiento y causaba problemas en el camino.

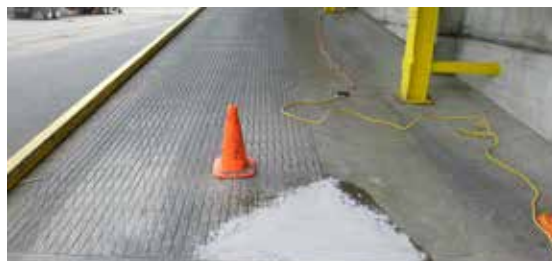
Se empleó el sistema Belzona 4151 + 4111 para reconstruir y alisar el área agrietada.

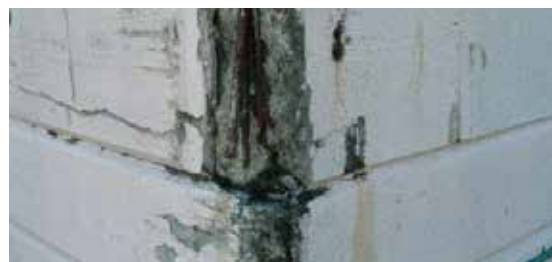
La esquina de una pared presentaba graves daños.

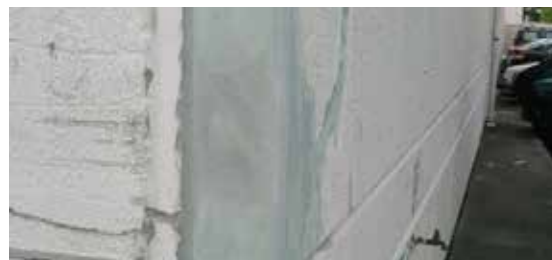
Primero se inyectó Belzona 4151 y luego se rellenaron las grietas con Belzona 4111.
