Sistema de alisado para protección y reparación, resistente a los ácidos y al calor

BELZONA®

4181

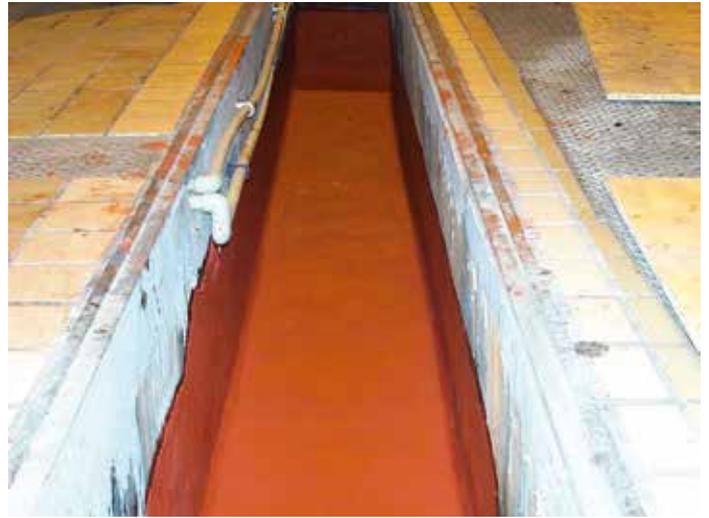
Canal para sustancias químicas

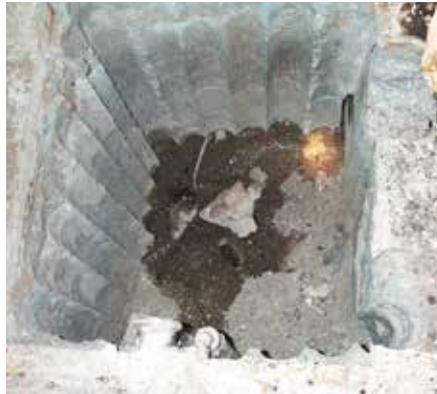
Sumergir antes de la aplicación

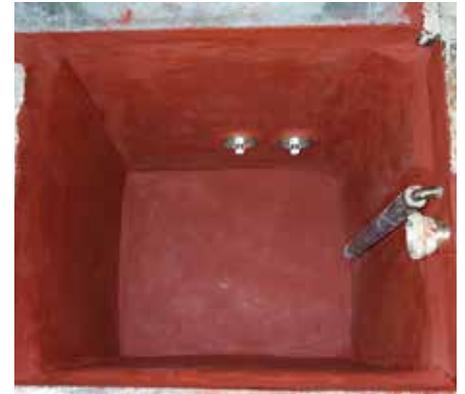
Sumergir después del recubrimiento
