# Recubrimiento de alto rendimiento resistente a sustancias químicas

**BELZONA®**  
**4311**

Belzona 4311 (Magma CR1) es un recubrimiento de barrera de dos componentes que puede aplicarse manualmente o con pulverizador para protección de superficies contra el ataque químico.

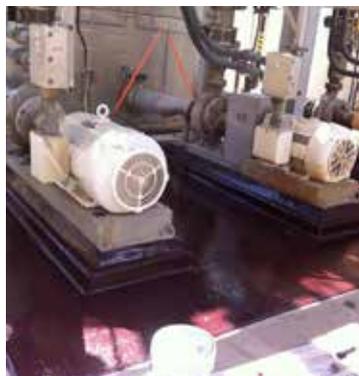
La facilidad de su aplicación con brocha contribuye a proteger diferentes geometrías del ataque químico.

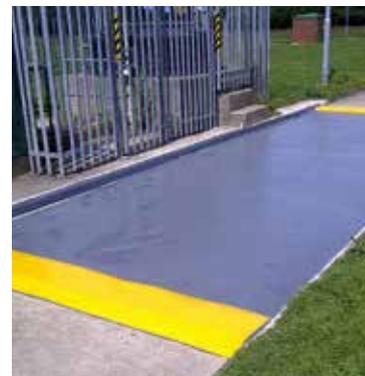
Su elevada resistencia a la compresión resulta ideal para áreas de llenado o carga de productos químicos
