# Recubrimiento de alta resistencia química para protección contra ácidos orgánicos calientes

**BELZONA®**  
**4331**

Belzona 4331 (Magma CR3) es un recubrimiento de barrera de dos componentes diseñado para proteger superficies expuestas al ataque químico. Belzona 4331 ha sido formulado para alcanzar una resistencia óptima ante ácidos orgánicos calientes hasta 90 °C.

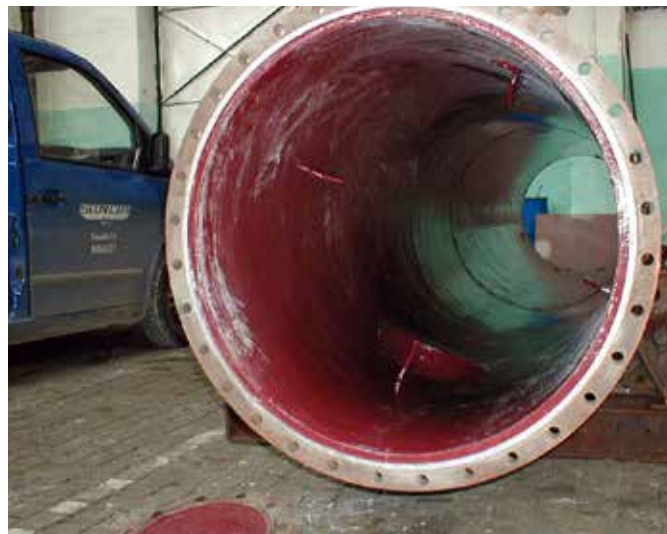
Protección adicional aplicada a torre de reacción química

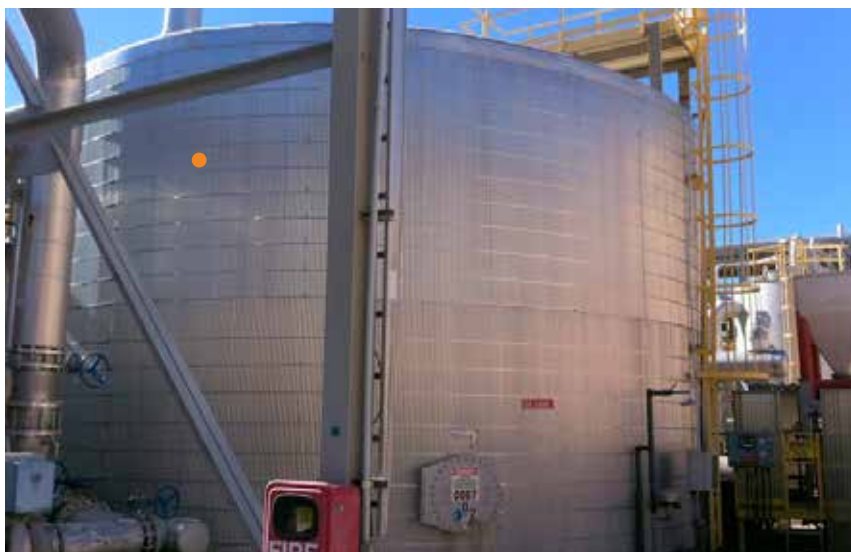
Belzona 4331 puede emplearse como revestimiento para protección de tanques
