# Recubrimiento de alta resistencia química para protección contra ácidos inorgánicos calientes

Belzona 4341 (Magma CR4) es un recubrimiento de barrera de dos componentes diseñado para proteger superficies expuestas al ataque químico. Está optimizado para resistir ácidos inorgánicos, como el ácido sulfúrico y clorhídrico, con temperaturas de hasta 90 °C.

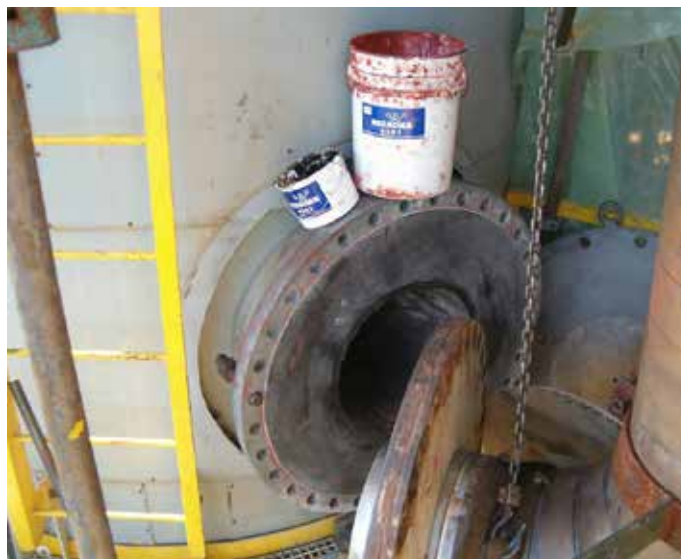
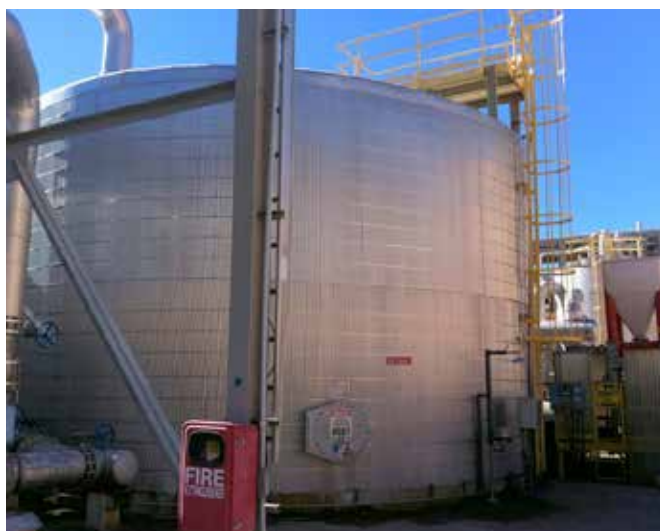
Belzona 4341 puede emplearse como revestimiento para protección de tanques
