# Recubrimiento de barrera flexible para una protección sobresaliente contra las sustancias químicas

**BELZONA®**  
**4361**

Belzona 4361 es un recubrimiento de barrera flexible diseñado para la protección de áreas de contención de sustancias químicas.

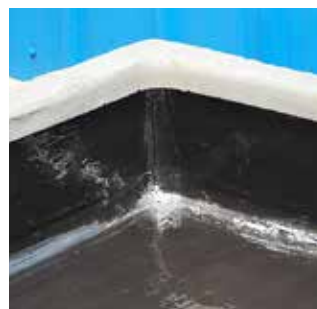
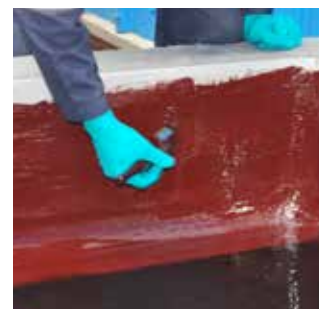
## Técnica de aplicación:

El sistema de dos capas se aplica en dos colores que permiten distinguir las partes sin cubrir durante la aplicación, lo que asegura su correcto rendimiento.

Belzona 4361 es un sistema de dos capas, disponible en negro y rojo. Estos colores contrastantes distinguen cualquier parte sin cubrir durante la aplicación y aseguran el total rendimiento del sistema de dos capas.
