# Sistema de recubrimiento antideslizante para superficies de alta seguridad

Belzona 4411 (Granogrip) es un sistema antideslizante de seguridad de gran resistencia al desgaste que crea una superficie de gran duración, a prueba de resbalones.

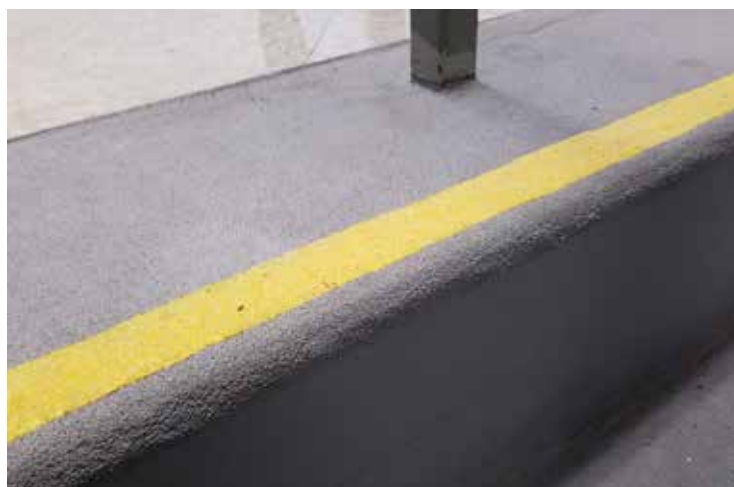
Primer plano de Belzona 4411 después de un año en servicio

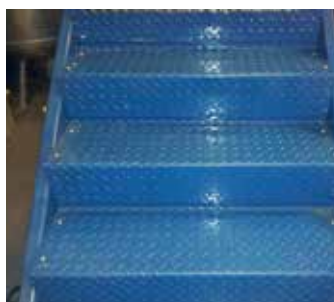
Escaleras de metal antes de la aplicación

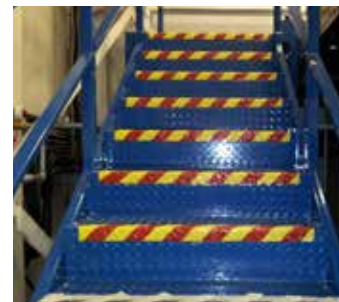
Escaleras de metal después de la aplicación

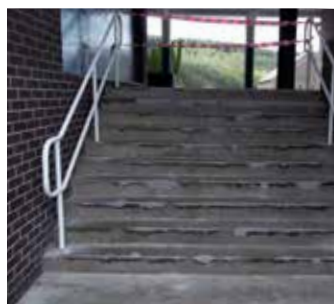
Escaleras de hormigón antes de la aplicación

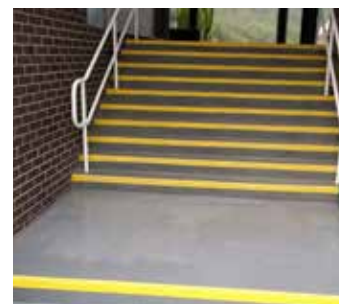
Escaleras de hormigón después de la aplicación
