# Sellador elastomérico para juntas de expansión verticales, horizontales o inclinadas

**BELZONA®**  
**4511**

Belzona 4511 es un sellador elastomérico sin solventes de dos componentes para juntas de expansión de construcción verticales y horizontales.

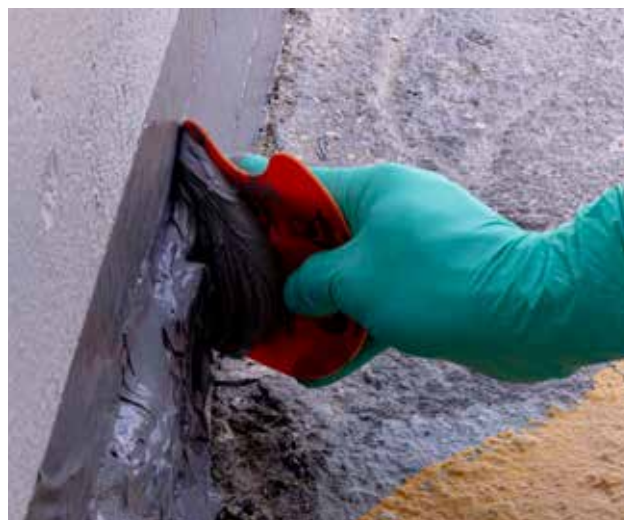
Empleado para reacondicionar juntas defectuosas en área de contención

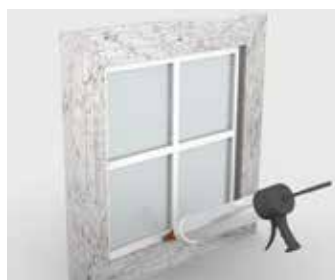
Sellador resistente a la intemperie para puertas, ventanas y otras aberturas

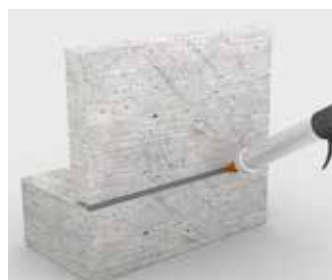
Sellador resistente a la intemperie para bases de hormigón

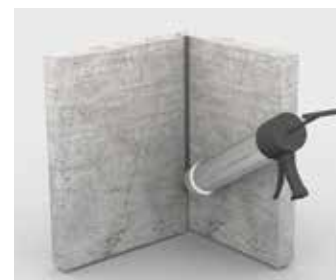
Sellador de juntas de expansión en paredes adyacentes

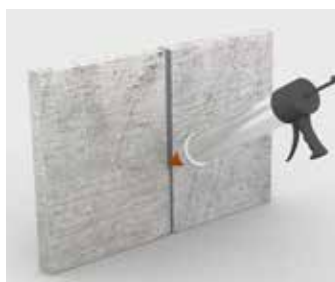
Sellador de juntas de expansión en estructuras verticales

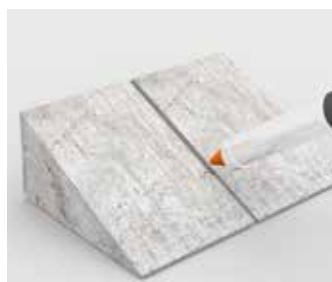
Sellador de juntas para rampas de acceso de hormigón

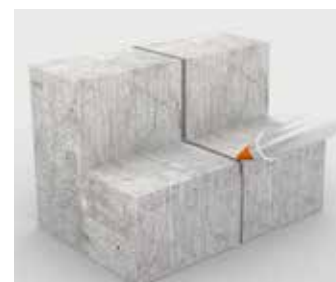
Sellador de juntas en escalones y gradas de hormigón
