# Sellador elastomérico para juntas de construcción y expansión

**BELZONA®**  
**4521**

Belzona 4521 (Magma-Flex Fluid) es un material de dos componentes, sin solventes, diseñado para el sellado eficaz de juntas de construcción y expansión.

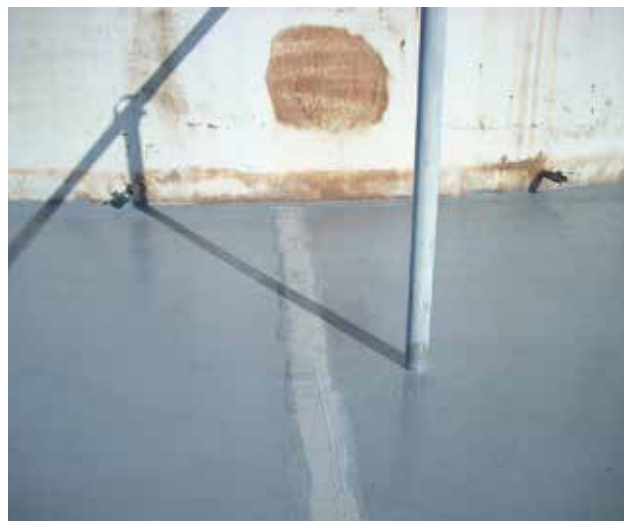
Empleado para reacondicionar juntas defectuosas en área de contención

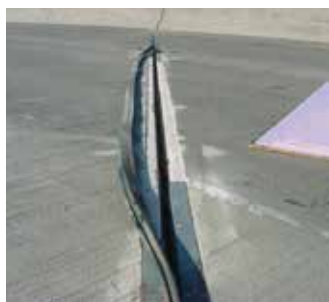
Junta dañada

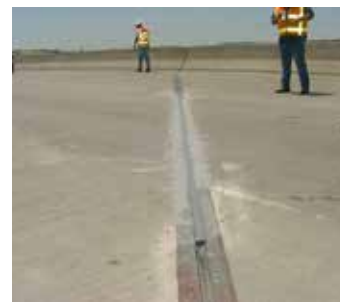
Junta restaurada

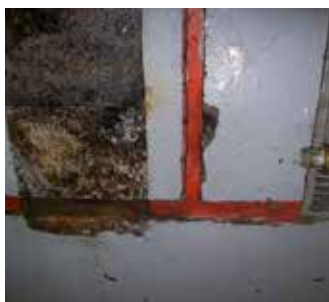
Junta deteriorada

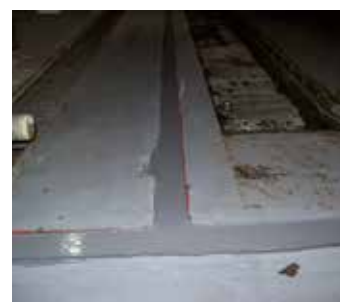
Reparada con Belzona 4521
