# Recubrimiento para protección contra la corrosión, la abrasión y el ataque químico

**BELZONA®**  
**5111**

Belzona 5111 (Ceramic Cladding) es un recubrimiento de dos componentes diseñado para obtener una protección de larga duración de superficies metálicas y mampostería contra los ataques físicos, químicos y bacterianos.

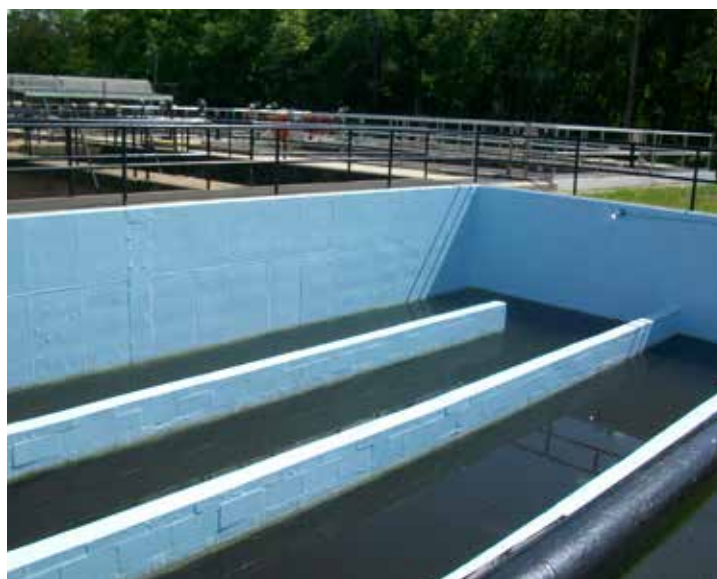
Belzona 5111 empleado para proteger la pared de un tanque de cloro

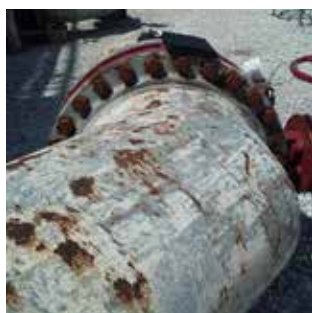
Tubo antes de la aplicación

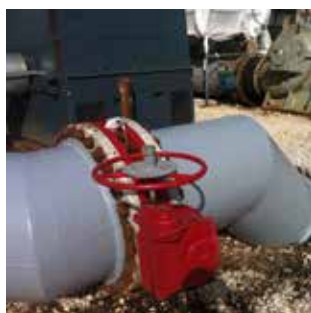
Tubo después de la aplicación

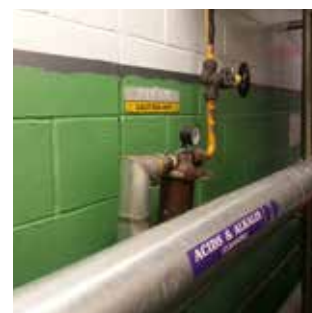
Pared después de la aplicación
