Tratamiento repelente al agua de gran duración, para mampostería en exteriores

BELZONA[®]

5122

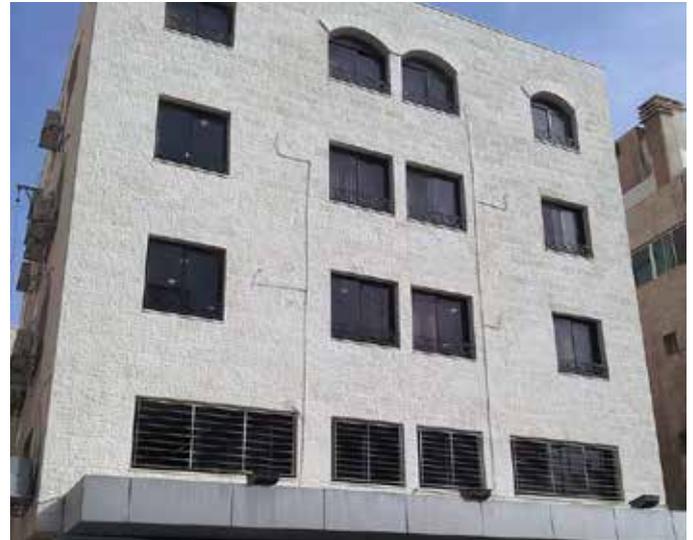
Protección invisible aplicada a la fachada de un hotel

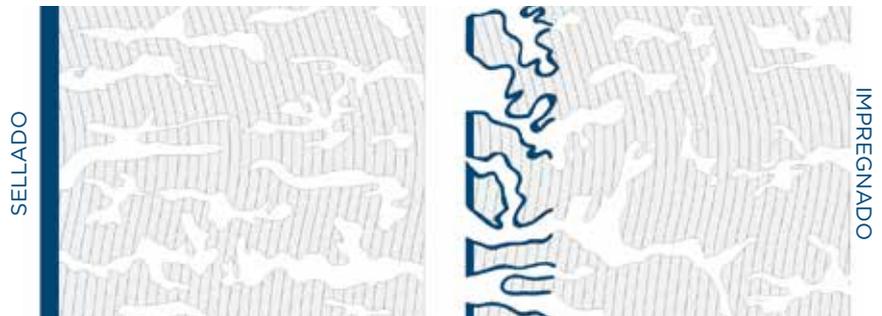
La diferencia entre impregnación y sellado.

En lugar de sellar el sustrato, Belzona 5122 impregna el ladrillo, la mampostería o el hormigón, combinando una excelente protección impermeable con el beneficio de que el material puede respirar.
