Recubrimiento para pisos antideslizante y resistente a los rayos UV

BELZONA®

5233

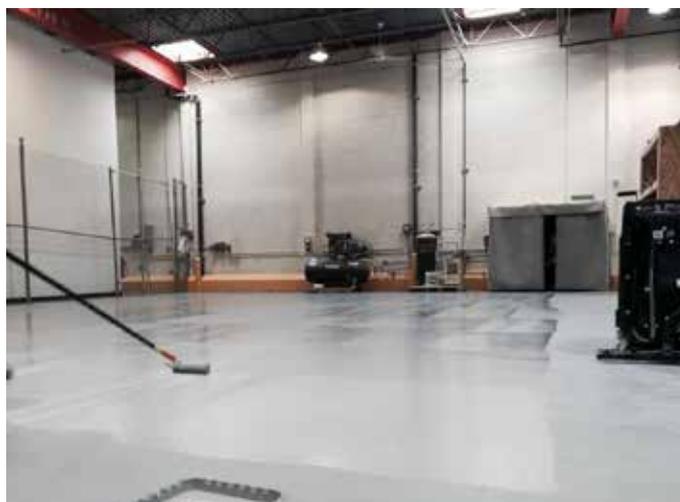
Belzona 5233 puede aplicarse fácilmente a mano con brocha o rodillo

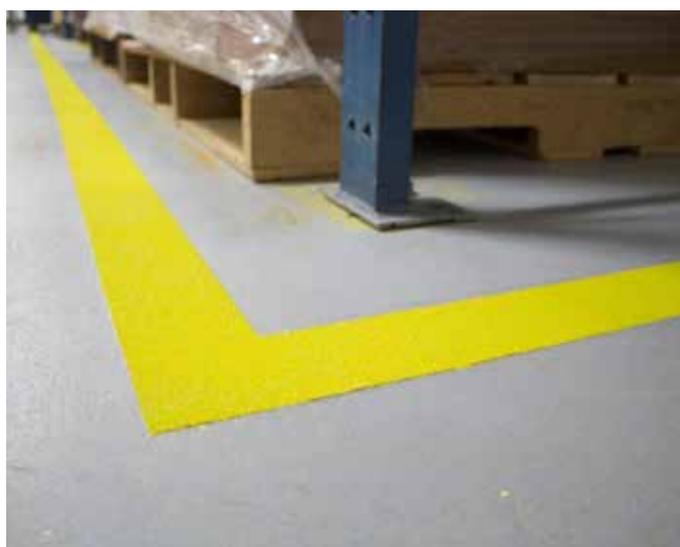
Usado como capa superior transparente sobre Belzona 5231 y agregado
