Sistema de alto rendimiento y fraguado rápido para la reparación de bordes delanteros

BELZONA
5711

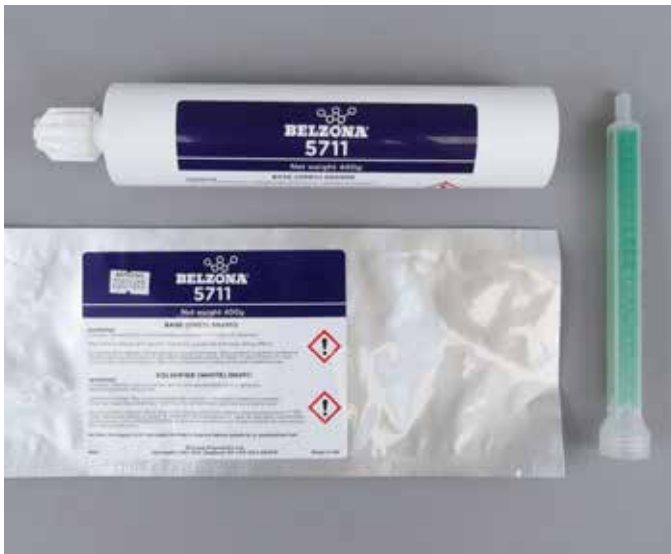
Belzona 5711 se suministra en cartuchos con un mezclador estático.

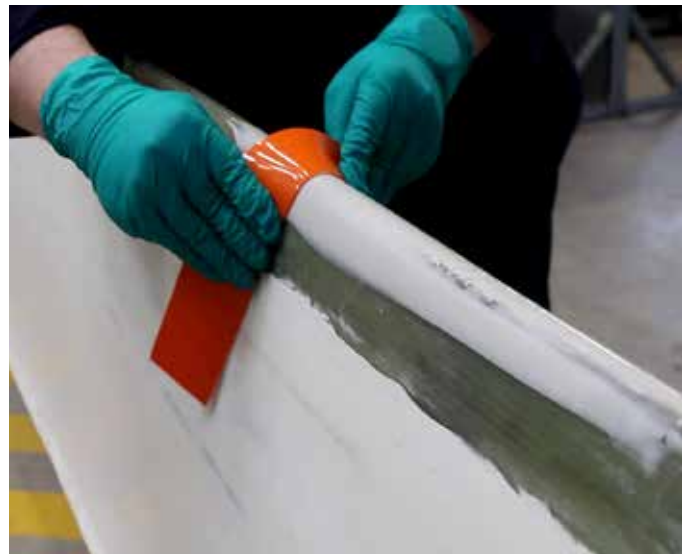
Permite contornear fácilmente el borde delantero, no requiere de lijado.

Este producto ofrece una buena vida útil de la mezcla, lo cual permite que pueda contornearse con precisión al borde delantero. De esta manera, se reducen los pasos del proceso de reparación al eliminarse la necesidad del lijado posterior.
