# Recubrimiento protector para superficies que operan en condiciones de inmersión

**BELZONA**  
**5811**

Belzona 5811 (Immersion Grade) es un sistema sin solventes diseñado para proteger superficies metálicas y no metálicas que operan sumergidas en soluciones acuosas.

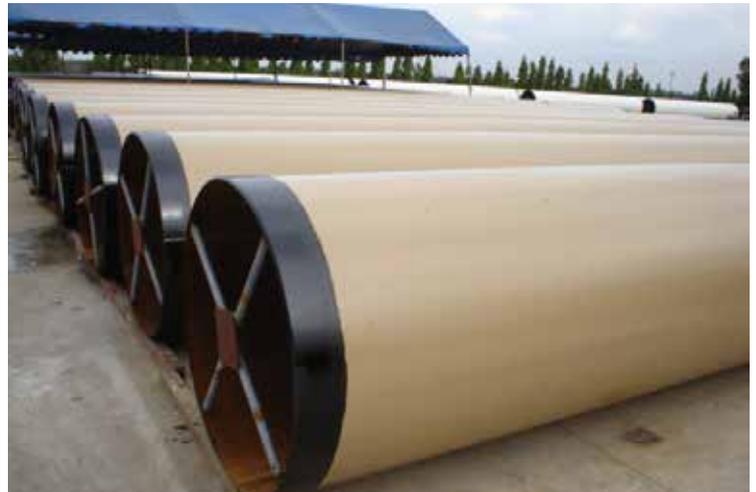
Belzona 5811 empleado para proteger tubería enterrada

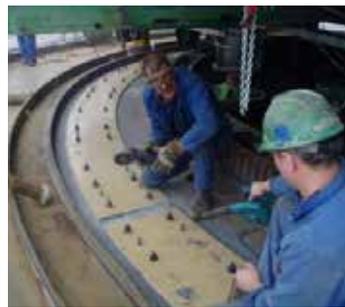
Soldadura por inyección

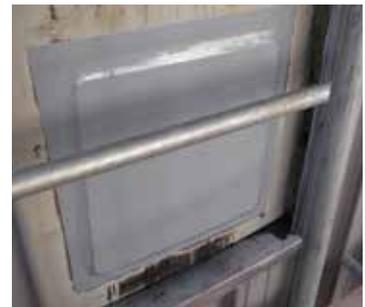
Protección de reparaciones

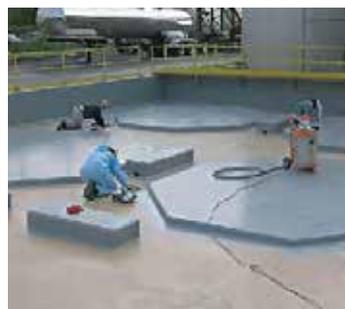
Protección para depósitos de contención

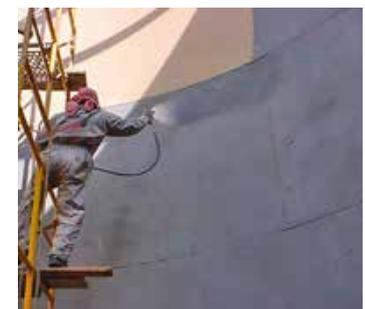
Revestimiento de tanques
