Sistema de reparación y recubrimiento protector apto para contacto con agua potable

BELZONA
5812DW

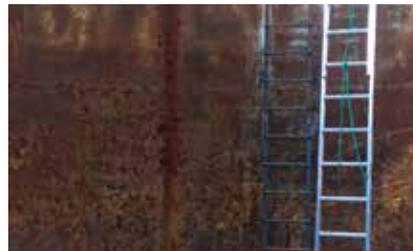
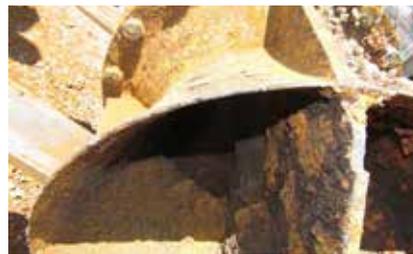
Antes y después:
