# Recubrimiento de barrera de gran flexibilidad para áreas de contención

**BELZONA®**  
**5815**

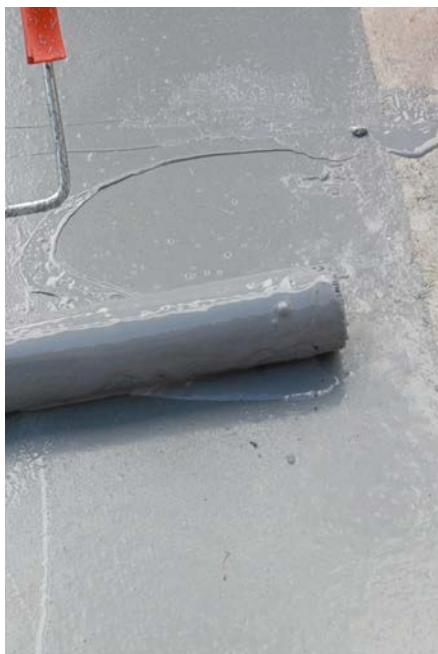
Aplicación con rodillo

Este recubrimiento se puede aplicar con brocha, rodillo, enjugador de goma y equipo de pulverización sin aire. Se encuentra disponible en dos colores contrastantes, gris y caqui, para facilitar la aplicación del sistema de dos capas.

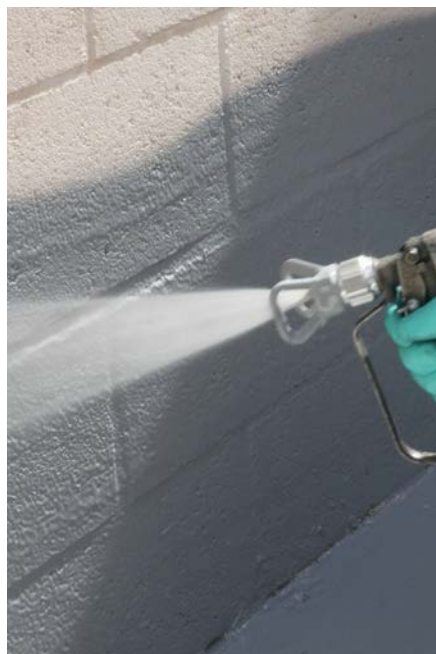
Aplicación con pulverizador sin aire

Facilidad de aplicación en áreas de grandes dimensiones con equipo de pulverización sin aire
