# Recubrimiento de barrera protectora tolerante a la humedad

**BELZONA®**  
**5831**

Belzona 5831 (ST-Barrier) es un recubrimiento que forma una barrera tolerante a la humedad ambiental para la protección de superficies metálicas y no metálicas.

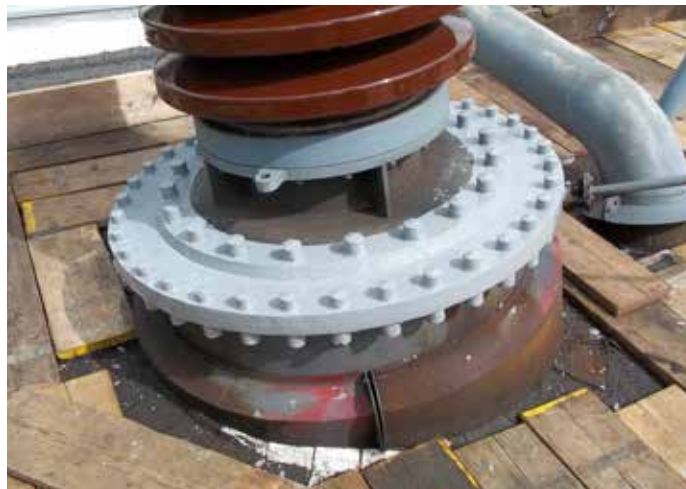
Belzona 5831 usado para sellar una fuga de aceite en un transformador
