Recubrimiento protector tolerante a la humedad para aplicación a bajas temperaturas

5831LT

BELZONA 5831LT

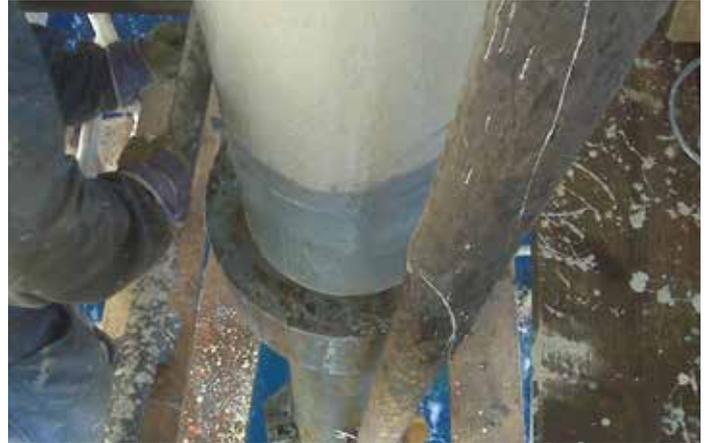
Belzona 5831LT es tolerante a la humedad e ideal para el uso en alta mar

Belzona 5831LT es más apto para aplicaciones en entornos de bajas temperaturas, por ej., las frías aguas de alta mar.

Proporciona protección contra la corrosión de larga duración en la zona de salpicadura.
