# Recubrimiento de barrera para aplicación sobre superficies calientes

**BELZONA®**  
**5851**

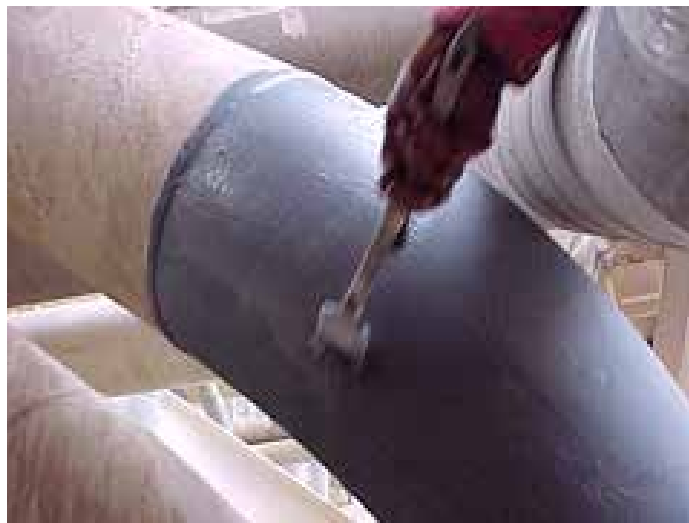
Belzona 5851 empleado para proteger una tubería de la corrosión
