Barrera de aislamiento térmico que proporciona protección contra la corrosión con propiedades “frías al tacto”

BELZONA®

5871

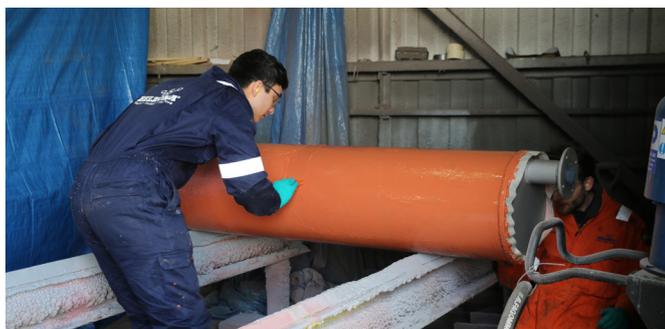
Aplicación en pote de sellado
