Recubrimiento para protección de superficies sumergidas en soluciones acuosas e hidrocarburos a altas temperaturas

BELZONA®
5892

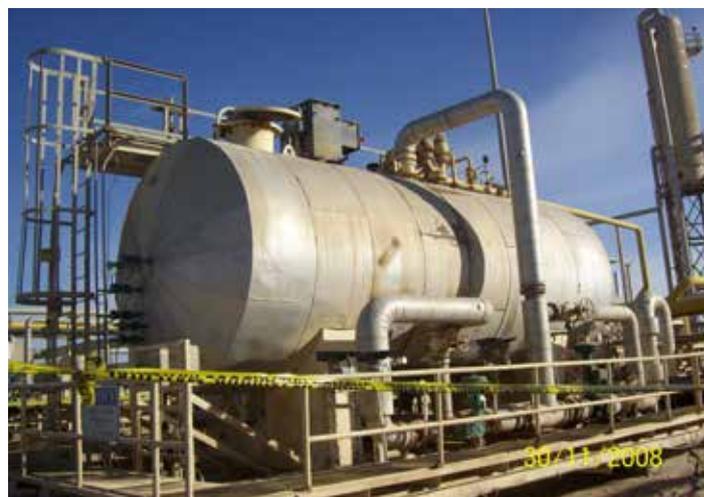
Belzona 5892 empleado para revestir un desalinizador
