Sistema de protección del acero en superficies expuestas a la corrosión ambiental

BELZONA®
6111

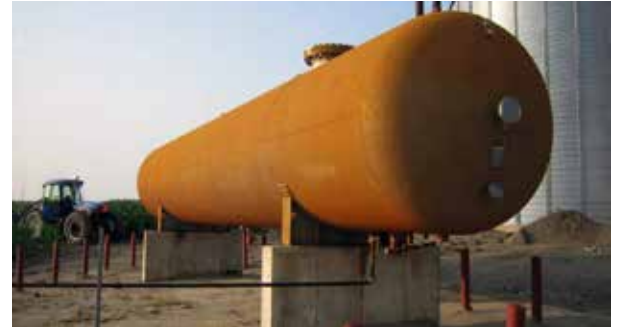
Recipiente afectado por corrosión exterior

Aplicación del sistema Belzona 6111/5111:

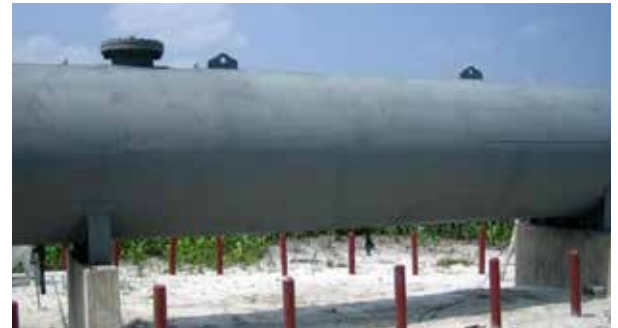
Recipiente recubierto con Belzona 6111, que ofrece protección catódica a la superficie metálica

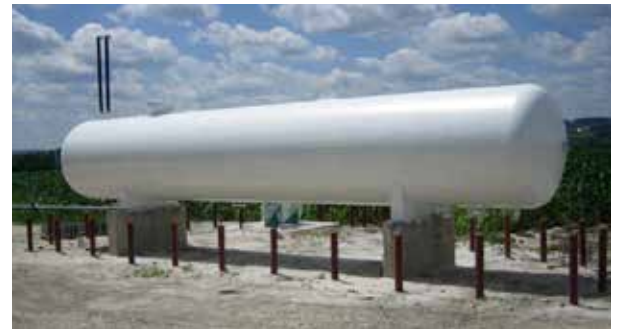
Aplicación de Belzona 5111 que ofrece una mayor protección

Este material también puede usarse en áreas donde se necesita una buena resistencia química, mediante el recubrimiento con Belzona 5111 (Ceramic Cladding), como se ilustra a la derecha.
