# Solución de lechada industrial para vertido profundo

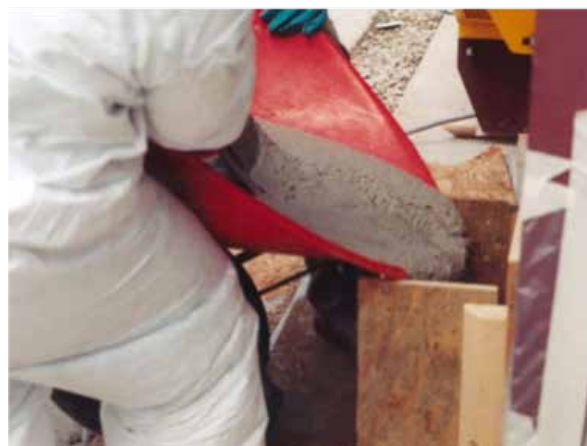
Vertido del sistema Belzona 7211
