Kit de sellado de fugas activado por agua

BELZONA[®]
9631

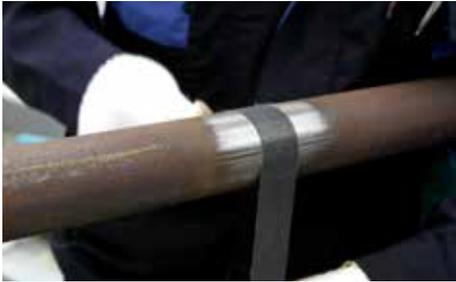
1. Lije para aumentar la aspereza y limpie la superficie

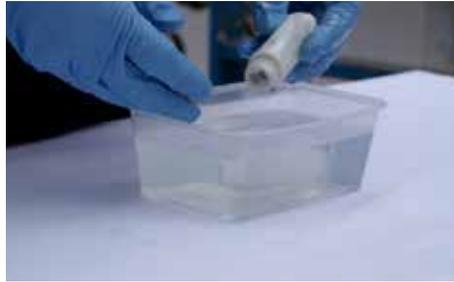
2. Empape la envoltura

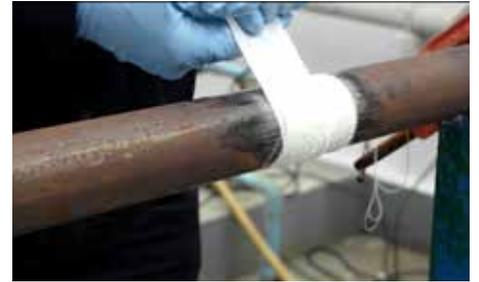
3. Aplique la envoltura

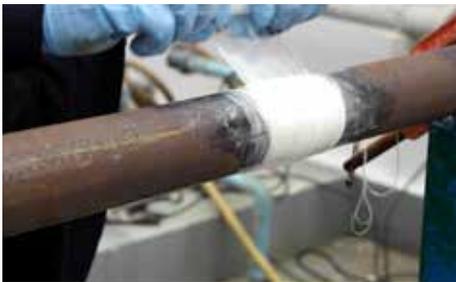
4. Aplique la película

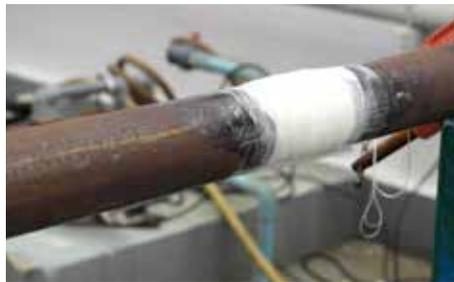
5. Aplicación finalizada

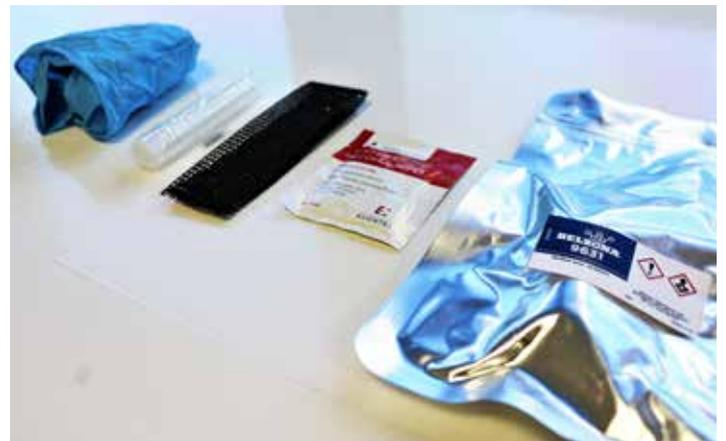
Contenido del kit (de izquierda a derecha) guantes, película desmoldante, cepillo de alambre, paños de limpieza, sobre con material de envoltura activado por agua

- Guantes
- Malla para desbaste superficial
- Paños de limpieza
- Sobre con material de envoltura activado por agua
- Película de desmolde
